グリストラップは厨房室の油・ゴミを受ける装置です。
集まった油・ゴミは必ず除去して下さい。毎日の清掃が基本です!!

ご提案 その1 オゾン改善システム

グリストラップ専用排水浄化オゾン装置 仙水AS-1000DS

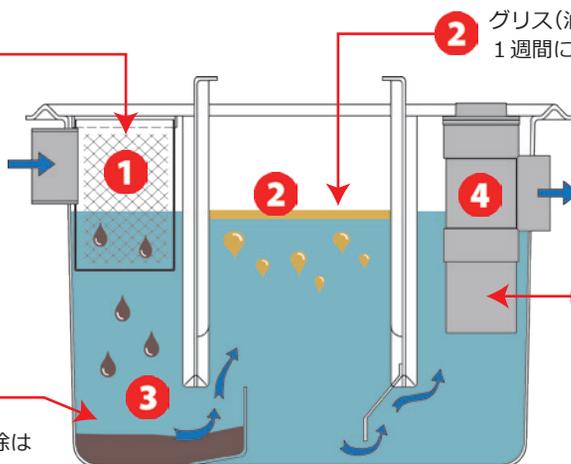
1
バスケットの
掃除は1日1回

3
ゴミ・残渣の掃除は
1ヶ月に1回位

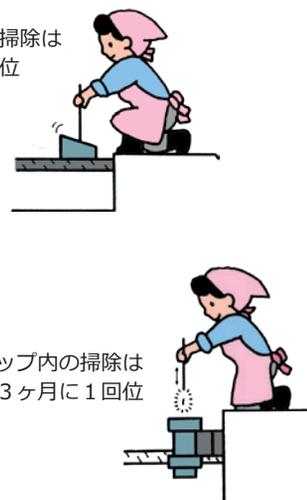
2
グリス(油)の掃除は
1週間に1回位

4
トラップ内の掃除は
2~3ヶ月に1回位

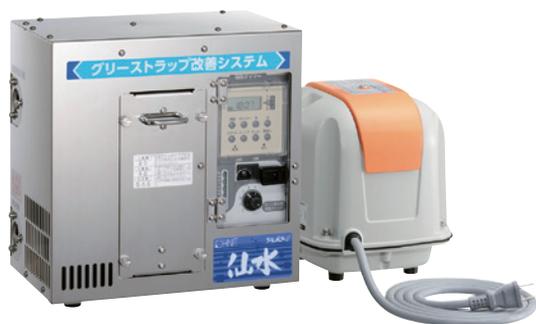
- ・グリストラップ内の油脂分をオゾンのエアレーションで攪拌することにより、水と油を乳化させます。
- ・オゾンの強力な酸化力により悪臭を分解します。
- ・グリストラップ内でオゾンを発生する事により、ゴキブリ・小バエ等の害虫がいなくなります。(廃油・汚泥が固化するとゴキブリの産卵場所となります)
- ・グリストラップ内の大腸菌等の細菌に対して殺菌効果があります。
- ・オゾン改善システムを導入する事により、掃除がしやすい作業環境を作ります。

コード	型式	サイズ(突起物含まず)
76055	AP-30P	本体/W264×D168×H271mm フロア/AP-30P、W191×D174×H186mm
76056	AP-60F	AP-60F、W216×D174×H199mm

■重量: 本体/約5.5kg ■フロア/ AP-30P 3.9kg AP-60F 5.8kg

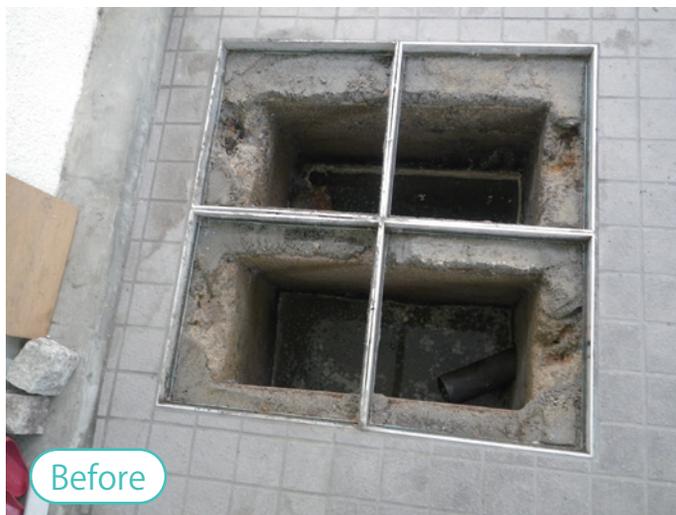
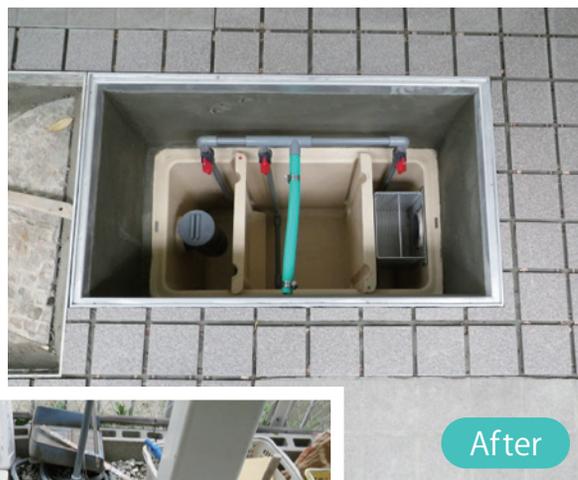
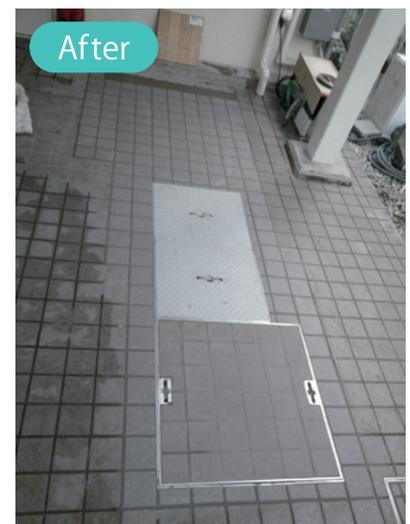
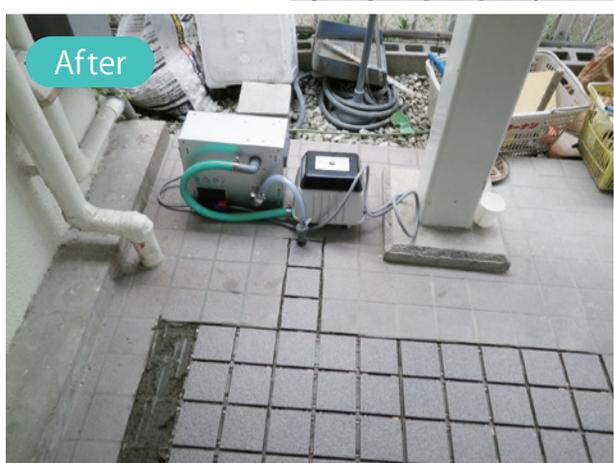
グリストラップ蓋・容器の改修工事

老朽化したコンクリート製のグリーストラップをFRP製に改修し「オゾン改善システム」も導入し、衛生面、清掃面の改善を行いました。
